Towarzystwo Badań i Ochrony Przyrody

**Raport z inwentaryzacji chronionych gatunków ptaków
i nietoperzy w obiekcie dydaktycznym
Wydziału Pedagogicznego i Artystycznego UJK w Kielcach
przy ul. Krakowskiej 11**

Kielce, 14 czerwca 2017 r.

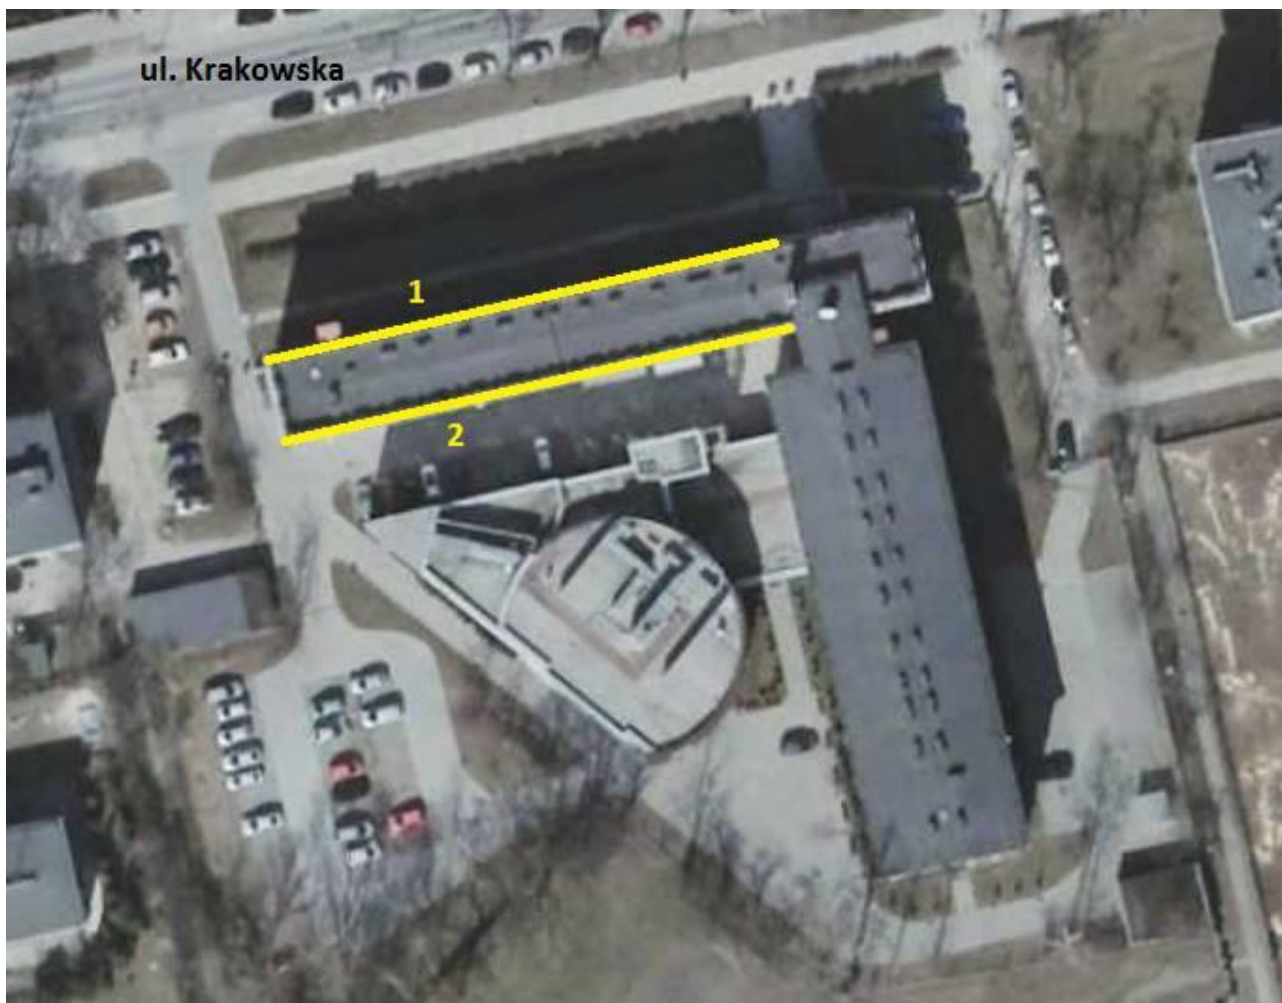
W inwentaryzowanym budynku stwierdzono 8 par tego gatunku, zasiedlających szczeliny przy rynnach. Trzy pary legły się w północnej ścianie od strony ul. Krakowskiej, a 5 par w południowej ścianie od strony dziedzińca. Opisywane stanowiska zlokalizowane są na ścianie oznaczonej nr 1 i 2 (ryc. 1, fot. 1-4).

Ryc. 1. Schemat budynku z zaznaczeniem ścian, w których zlokalizowano szczeliny zasiedlone przez jerzyki

Przedstawione wytyczne dotyczą ścian oznaczonych numerami 1 i 2, zgodnie z ryc. 1. Pozostałe części inwentaryzowanego obiektu nie są zasiedlone przez ptaki.

Szczeliny przy mocowaniu rynien na ścianach nr 1 i 2, w 2017 r. zasiedlone łącznie przez osiem par jerzyków, zostaną zlikwidowane w wyniku realizacji inwestycji. Przed przystąpieniem do prac należy zwrócić się do Regionalnego Dyrektora Ochrony Środowiska w Kielcach z wnioskiem o zgodę na odstępstwo od zakazów, obejmującą zniszczenie siedliska lęgowego i zaproponować wykonanie kompensacji – wywieszenie skrzynek lęgowych, o parametrach dogodnych dla gatunku (ryc. 2). Dla zrekompensowania zlikwidowanych miejsc lęgowych należy wywiesić np. 4 skrzynki podwójne lub 8 pojedynczych dla jerzyków.

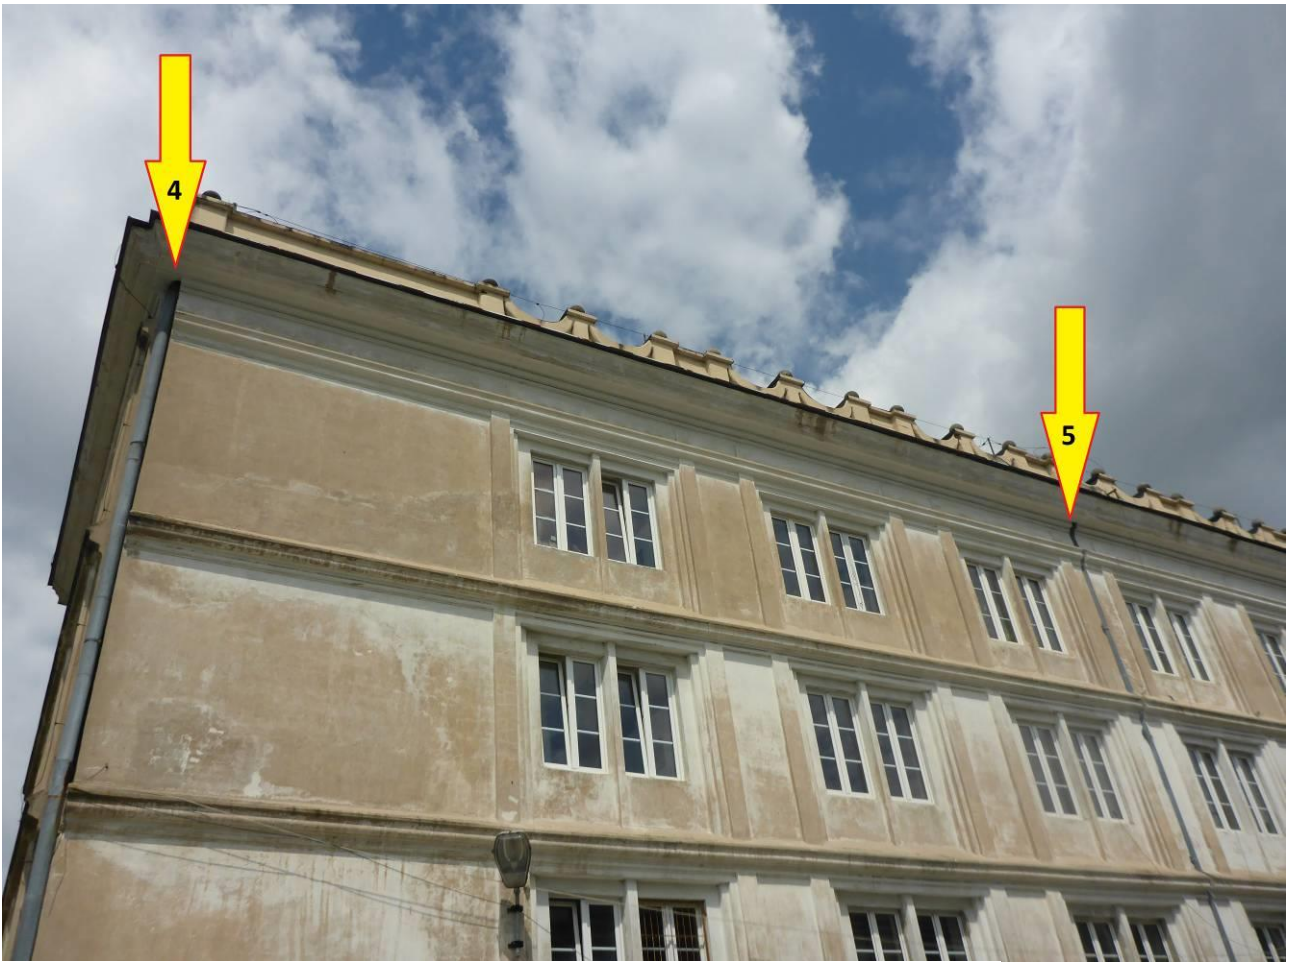
Fot. 2. Fragment ściany nr 2 z dwoma szczelinami zasiedlonymi przez jerzyki

Optymalnym terminem wykonania prac na ww. ścianach jest okres poza sezonem lęgowym gatunku, trwającym od początku maja do końca sierpnia. **Jeśli wymienione ściany będą ocieplane poza sezonem lęgowym, prace nie spowodują płoszenia ptaków i ograniczenia ich dostępu do gniazd w szczelinach, a w kolejnym sezonie dostępne już będą zawieszane na budynku skrzynki.** Jeżeli wykonanie prac poza sezonem lęgowym nie będzie możliwe, po uzyskaniu zgody RDOŚ, przed sezonem lęgowym należy zlikwidować wszystkie możliwe szczeliny przy mocowaniu rynien. Likwidacja szczelin powinna być wykonana pod nadzorem ornitologa. Przy takim zabezpieczeniu nie będzie możliwości gniazdowania ptaków w szczelinach w roku, w którym wykonywany będzie remont budynku, w związku z czym nie będzie ryzyka zniszczenia lęgów.

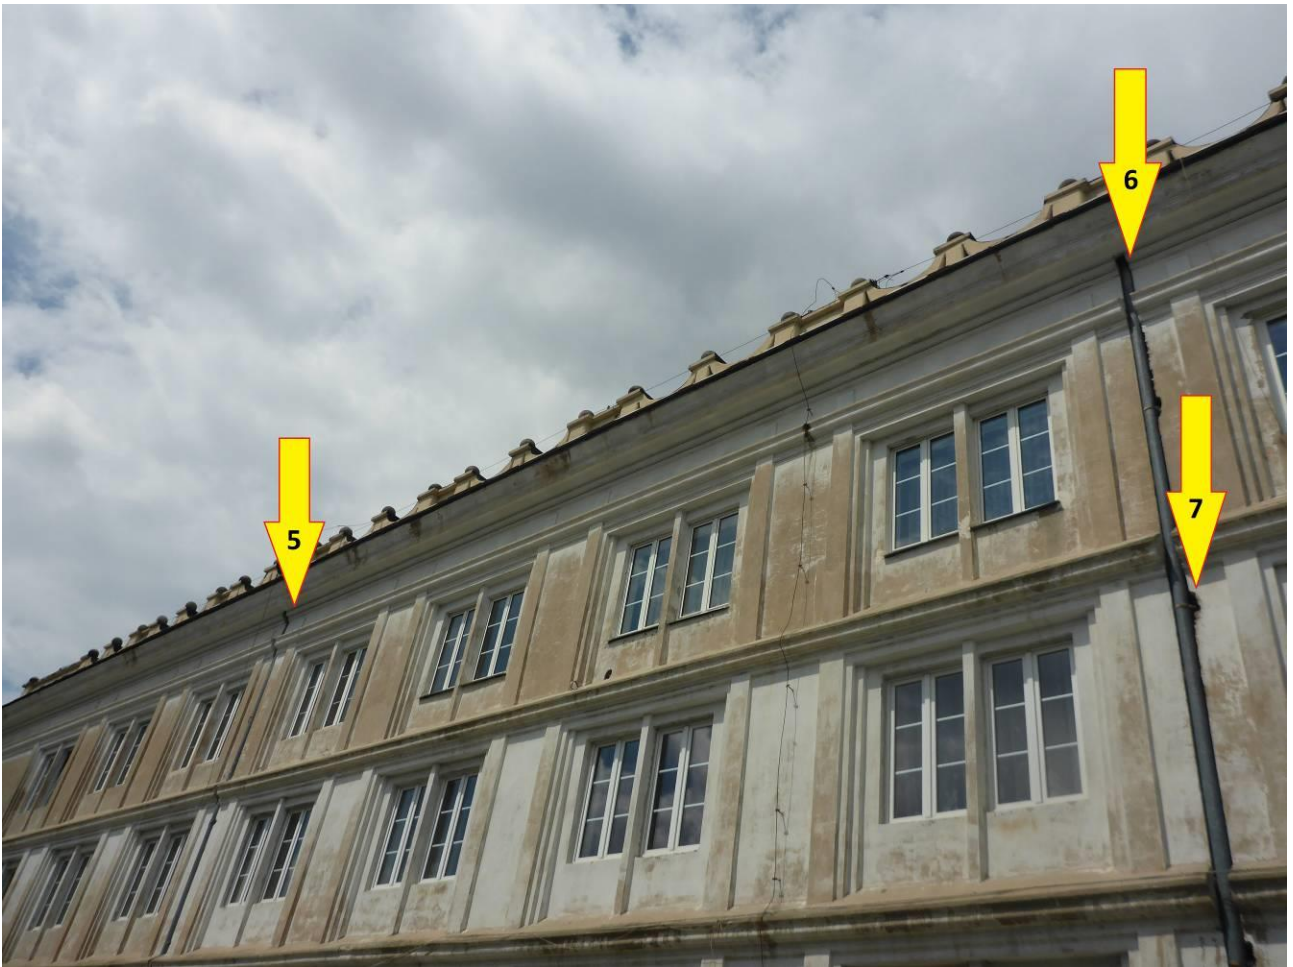
Fot. 3. Dalszy fragment ściany nr 2 z kolejnymi zasiedlonymi szczelinami

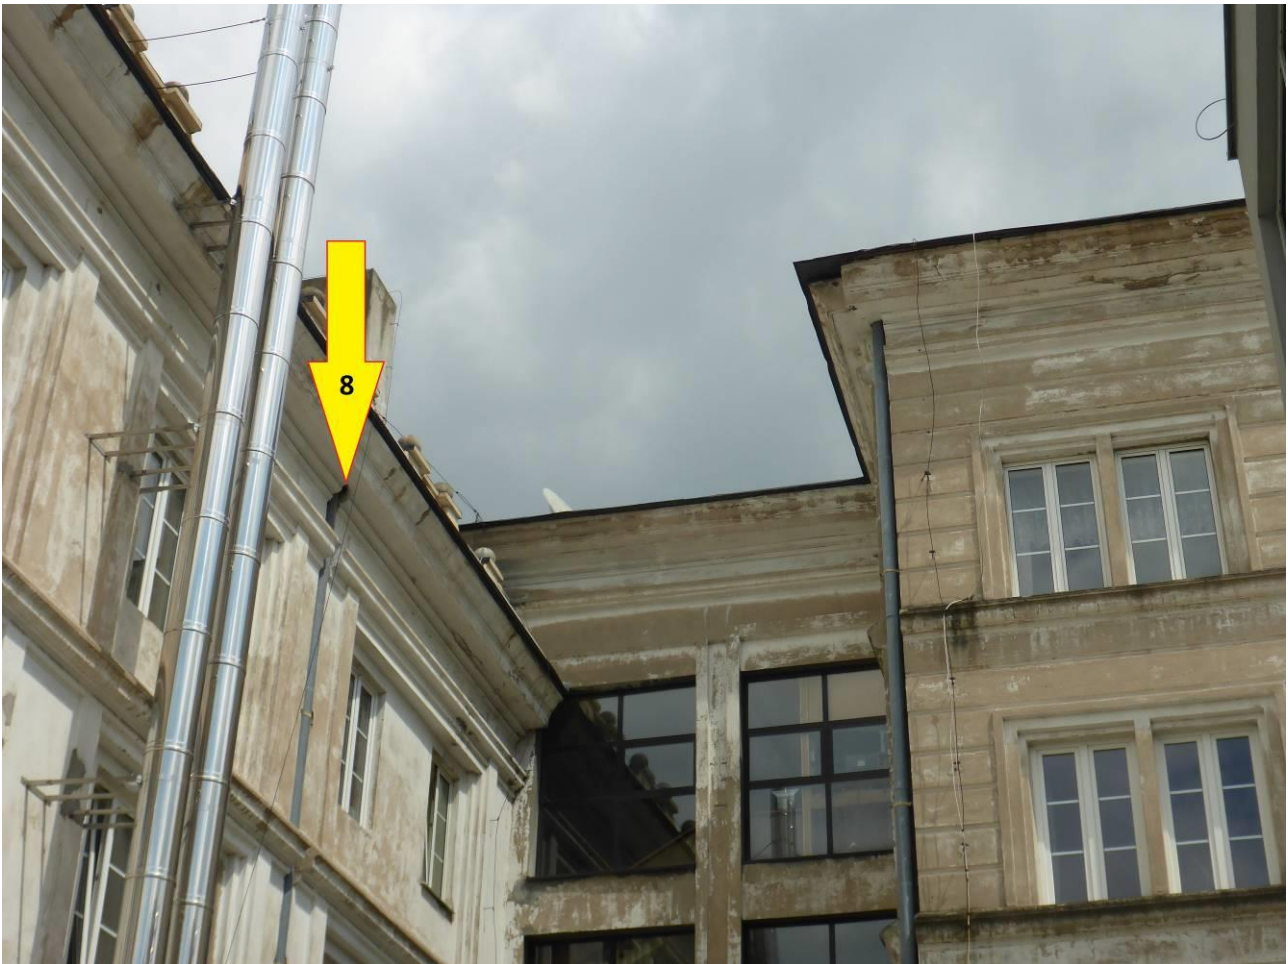
Fot. 4. Wschodni kraniec ściany nr 2 z jedną zasiedloną szczeliną
